**Nos Réfs. : COMMUNE DE WISSANT / S.M.B.C. (expertise)
20070530 – PF/NRC**

J'ai l'honneur de vous adresser le présent dire dans l'intérêt de la Commune de WISSANT à la suite de la diffusion de votre pré-rapport dans ce dossier.

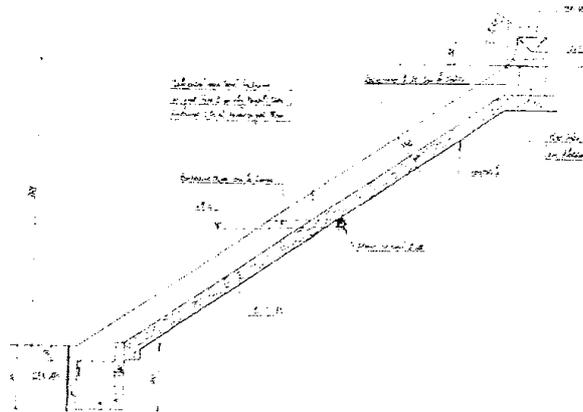
9.2. La réalisation par l'entreprise :

Les travaux exécutés présentent des différences évidentes avec les travaux projetés et ceci en particulier dans la position du drain qui, mis en pied de perré dans le cadre du projet, est relevé à mi hauteur de ce dernier dans le cadre des travaux.

Il convient de ne pas conclure, à la seule vue de cette différence, en une relation de cause à effet en lien avec le sinistre.

Cependant, les travaux réalisés ne sont pas exempts d'insuffisances. Ces insuffisances ne sont pas de nature à expliquer les désordres constatés, ceci dans un contexte d'ouvrage soumis à des conditions d'utilisation habituelles. Ce qui n'est pas le cas pour la digue de WISSANT, laquelle subit des contraintes qui seront décrites dans la suite du rapport.

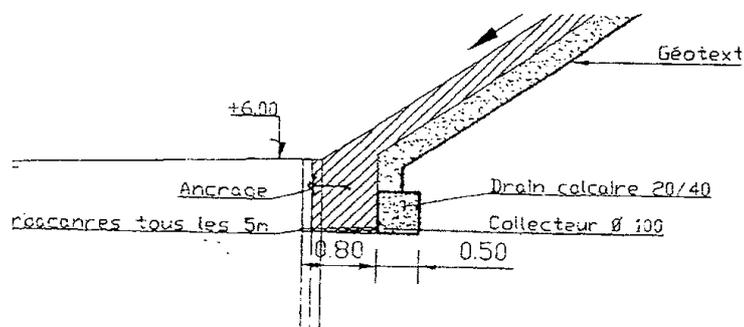
Il est surprenant que SMBC accepte et confirme son acceptation d'un tel dispositif. Le schéma figurant dans les dossiers d'appel d'offre comprend bien un drain dans un environnement de pierres calcaires 20/40 (dimensions en mm des cotés de cailloux), alimenté lui-même par le haut par une couche de cailloux de 20 cm posé sur géotextile :

La réalisation par l'entreprise d'un tel montage est difficile (mais possible) pour cause de glissement des cailloux en cours de travaux avant pose de la dalle de perré.
