**EFFONDREMENT DE LA DIGUE**

**DE WISSANT**

**Au Printemps 2.007**

**Pourquoi le perré a-t-il résisté à la première tempête en Janvier ,**

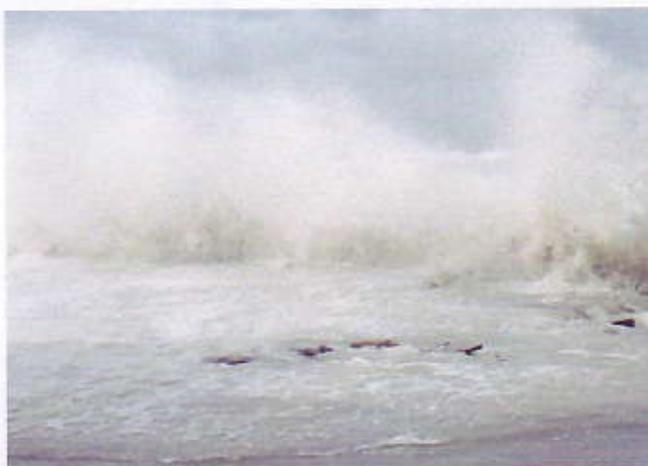
La mer est véritablement déchainée :  
Ce sont des vagues de plus de 6 mètres

Qui passent au-dessus de la digue pendant des heures et des heures poussées par un vent venant du large d'une force 9 et même peut-être 10

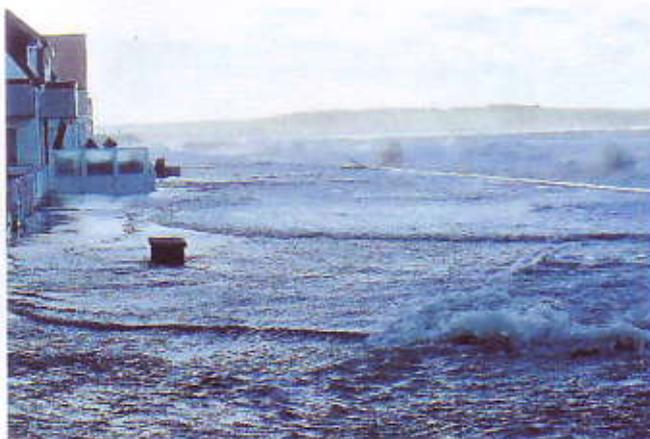
La promenade est rapidement inondée  
l'eau ne pouvant retourner à la mer, étant retenue par le muret de 40 cm construit en prolongement du perré

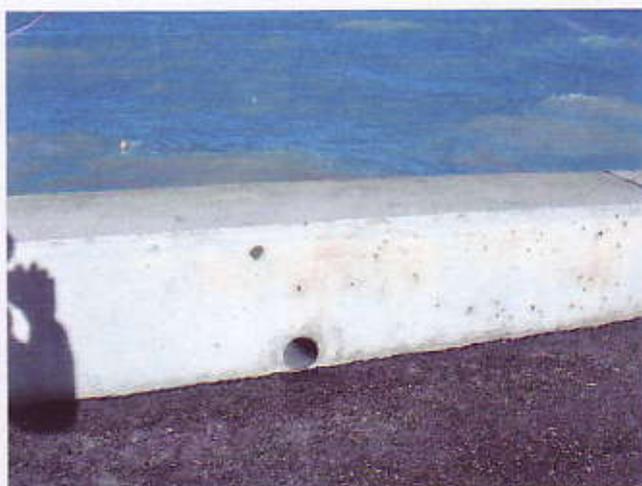
Les sarbacanes placées au bas du muret  
Sont beaucoup trop étroites (10cm !)  
pour évacuer rapidement de telles quantités d'eau  
Il est important de signaler que l'ancienne digue avait été construite sans muret

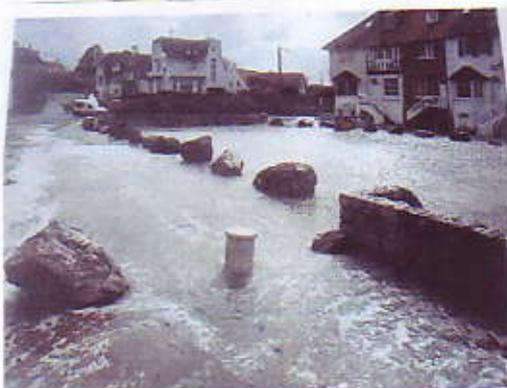
Cette eau va déborder sur les villas et les squares voisins où elle va s'infiltrer dans les zones sableuses venant s'ajouter aux eaux souterraines s'écoulant vers la digue

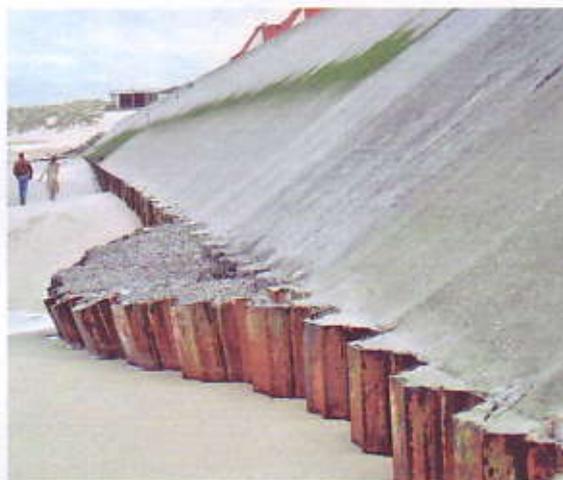
quelques jours après la tempête on peut constater que le perré et les palplanches n'ont pas bougé, sauf au milieu de la digue avant l'escalier du square du Gris-Nez : les palplanches se sont inclinées d'une vingtaine de degrés, mais seulement sur une longueur de 30 mètres

Par contre 'le perré situé juste au-dessus n'a pas bougé. Les jours suivants, l'écart avec les palplanches a été comblé avec du béton

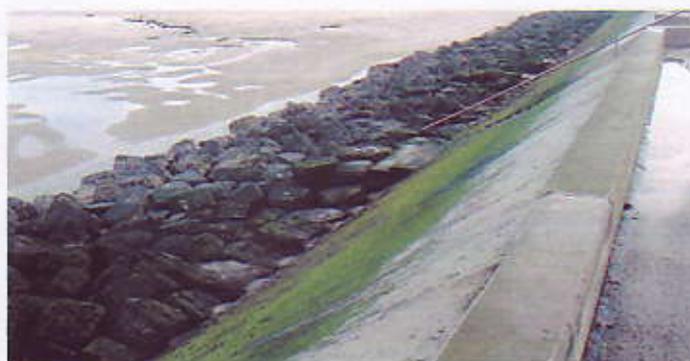
Dans la semaine suivante il a été apporté plusieurs milliers de tonnes de rochers au pied du perré entre le 2ème et le 5ème escalier pour protéger les palplanches d'un éventuel désensablement pouvant les déstabiliser. Aujourd'hui ces rochers sont toujours en place même aux endroits où la digue s'est effondré

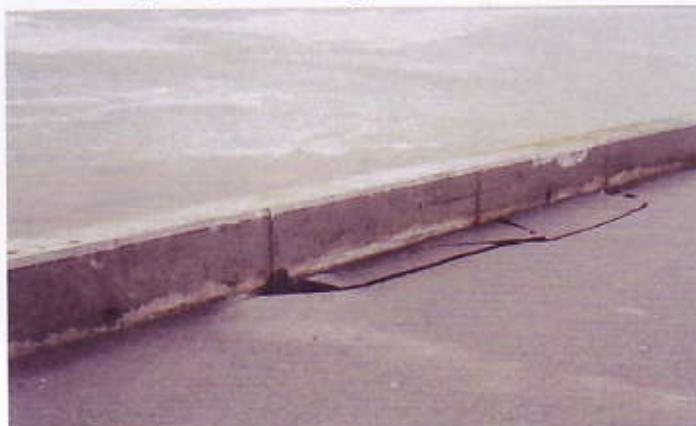
Début Mars ,soit six semaines après la 1ère tempête,on voit apparaitre entre le perré et le macadam ,au milieu de la digue et sur plusieurs dizaines de mètres une fente de quelques centimètres de large ; les jours suivants, les fentes s'élargissent ,le macadam éclate même par endroits (photo 8)

Et, trois jours avant la tempête (18 Mars )c'est pratiquement une tranchée de 20cm qui s'est formée sur plusieurs dizaines de mètres ;on essaie de la combler le jour même avec du remblai mais sans résultat puis qu'il est enlevé le lendemain

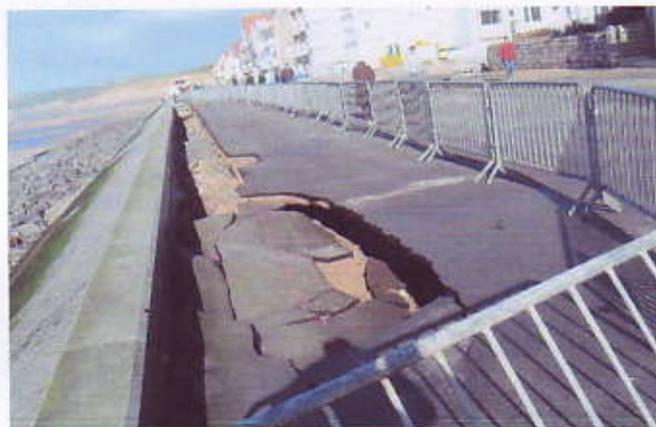
Là où le macadam a éclaté ,les vagues S'infiltrent derrière le perré qui S'écarte de la chaussée de plus de 50 cm ,sous la poussée de l'eau

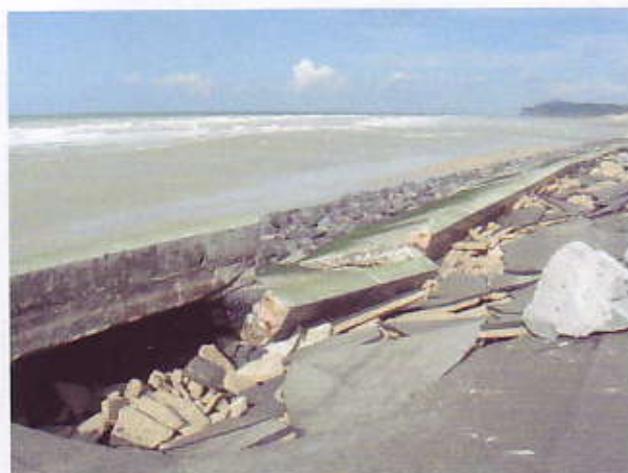
C'est la catastrophe : pendant la nuit Le perré s'est écroulé au milieu de la digue à deux endroits, sur une longueur totale de 120 mètres la partie supérieure du perré a glissé presque horizontalement vers la mer passant même par endroits au-dessus de la partie inférieure qui est restée en place accrochée par le bas aux palplanches

Comme le montrent les photos, l'effondrement de la digue a bien été provoqué non pas par la baisse de l'estran qui aurait entraîné le désensablement des palplanches, et par suite leur déstabilisation, **mais par la poussée hydraulique de l'eau derrière le perré**.

En principe, cette eau devait être évacuée par le **réseau de drainage** qui avait été prévu à la conception d'origine de la nouvelle digue. Malheureusement, il a dû être **rapidement colmaté**, ce qui laisse supposer qu'il a été posé dans le remblai sans être entouré par un matériau drainant.

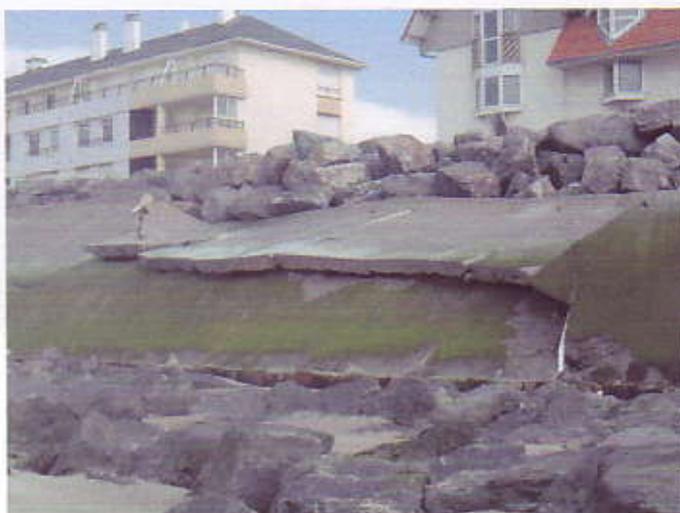
Devant les mouettes la partie supérieure du perré a glissé vers la mer passant même au-dessus de la partie inférieure du perré. Tandis que la partie inférieure s'est inclinée vers l'intérieur. On remarquera que la base du perré est restée appuyée sur le haut des palplanches qui n'a pas bougé.

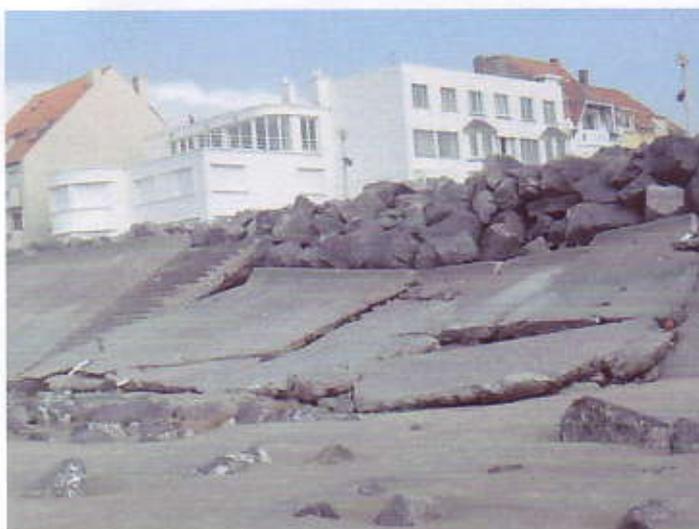
Devant le square du Gris-Nez, à droite de l'escalier le perré a complètement basculé sur 80 mètres et le macadam est éclaté recouvert aujourd'hui par un enrochement.
